**ANALISA KEGAGALAN PIPA UDARA A312 TIPE
304H PADA *LINE* A-1011-14" (25P2J) UNIT
AMONIA PT. PETROKIMIA GRESIK**

JURUSAN TEKNIK MESIN
Fakultas Teknologi Industri
Institut Teknologi Sepuluh Nopember
Surabaya 2016

**FAILURE ANALYSIS AIR PIPING A312 TYPE
304H IN LINE A-1011-14" (25P2J) AMMONIA
UNIT PT. PETROKIMIA GRESIK**

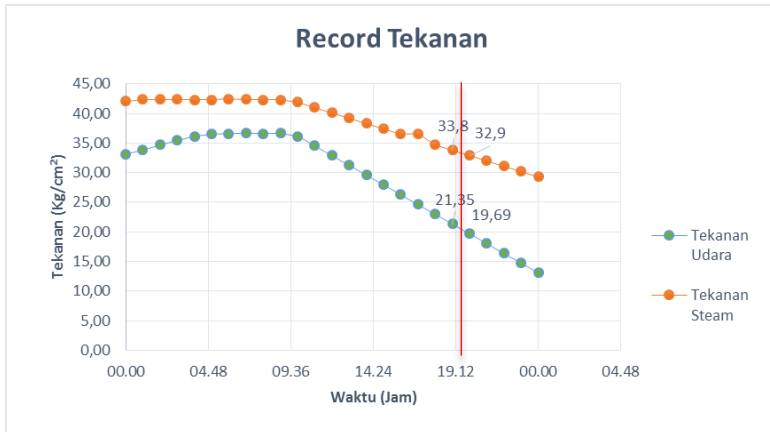
Gambar 4.5 Grafik *Record Tekanan*

Berdasarkan penjelasan tersebut, tekanan operasi yang terjadi pada *line A 1011-14"* (25P2J) bukan yang terbaca pada *control room*, melainkan tekanan yang terjadi lebih kecil, hal ini diakibatkan karena adanya *pressure drop*.

Gambar 4.5 menunjukkan adanya penurunan tekanan udara mulai pukul 11.00 WIB, hal ini disebabkan kompresor 101-

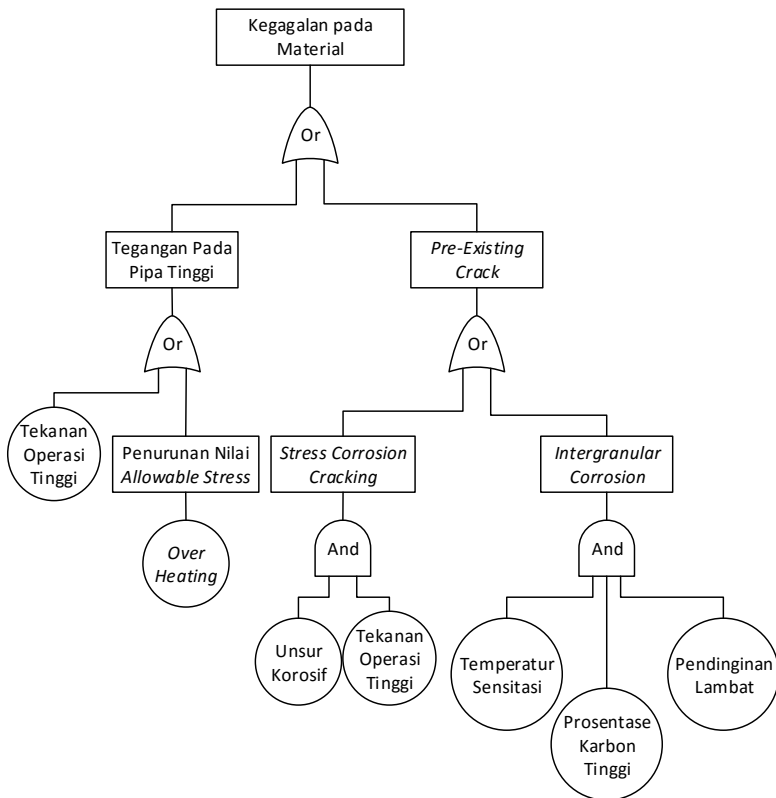
Gambar 4.7 FTA Kegagalan karena Faktor Material

Hasil dari diskusi dengan pihak inspektor PT.Petrokimia Gresik didapatkan bahwa analisa lebih lanjut pada aspek material, dimana material pipa pada waktu operasi pada temperatur tinggi dan pipa telah beroperasi selama lebih dari 15 tahun.

Dari diagram FTA pada Gambar 4.7 telah mengerucut pada kegagalan material, maka langkah selanjutnya yaitu membuat hipotesa yang kemudian dibuktikan dengan data yang telah dikumpulkan dan pengujian pada material.

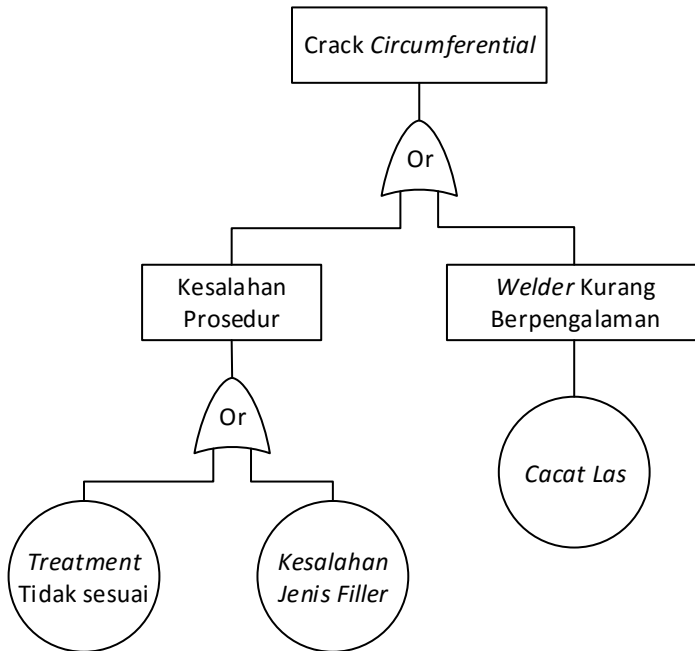
Gambar 4.8 FTA *Crack Circumferential*

- Treatment* tidak sesuai dengan WPS yaitu dalam pengelasan tidak dilakukannya *preheat*, sehingga mengakibatkan cacat pada las.
- Kesalahan filler akan menyebabkan terjadinya cacat, seperti logam *filler* tidak menyatu dengan base metal dan dapat terjadi korosi galvanis antara logam filler dan base metal.
- Menggunakan *welder* yang kurang berpengalaman akan memungkinkan terjadi beberapa kesalahan prosedur, sehingga terjadi beberapa kegagalan pada lasan.

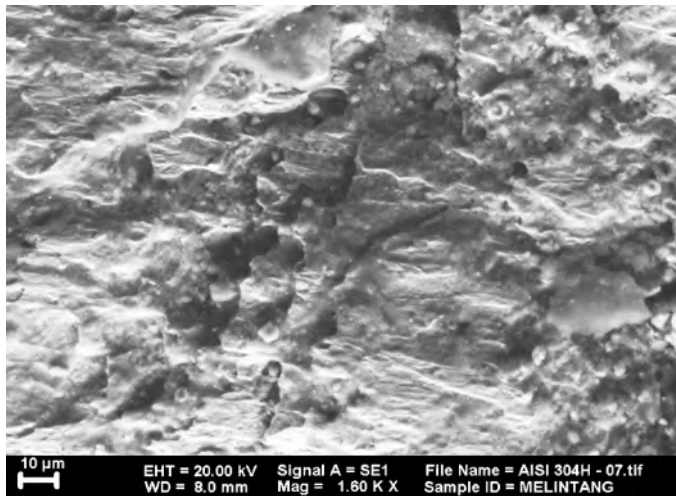
**Perbesaran 1600x**

Patahan berbentuk seperti bentuk deretan bukit (*ridges formed*)

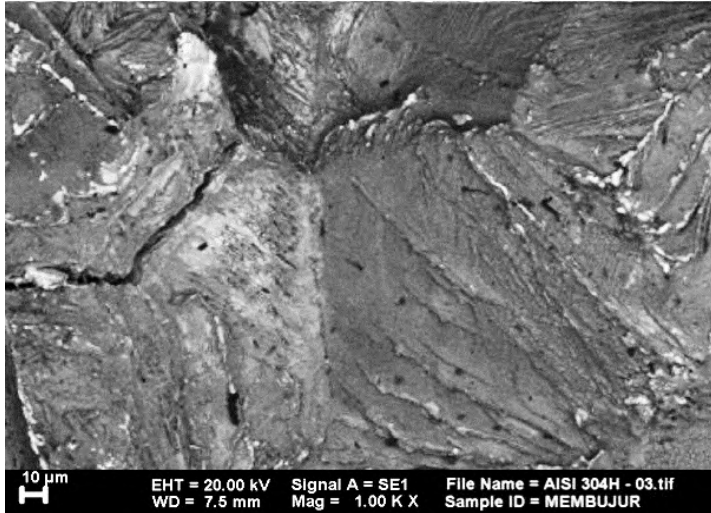
Perbesaran 1000x (b)

Sliding pada batas butir

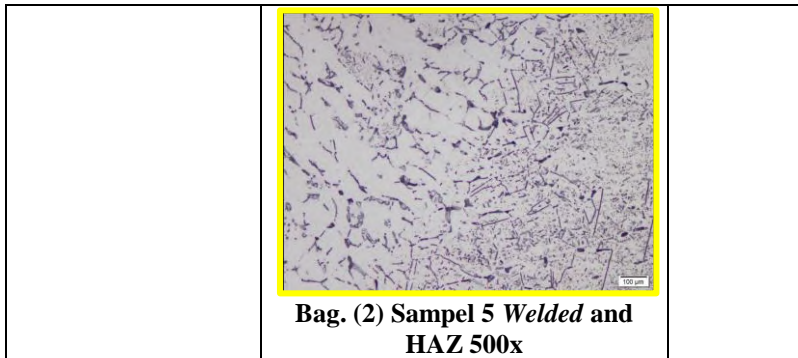
Sampel 5 diambil dari sambungan *longitudinal* pipa yang masih utuh, pada pengamatan dengan perbesaran 100x tidak terlihat adanya cacat pada lasan maupun *base metal*, hanya saja butiran pada HAZ terlihat lebih besar dibandingkan dengan *base metal*. Perbesaran 500x menunjukkan pada daerah HAZ terjadi presipitasi karbida krom.

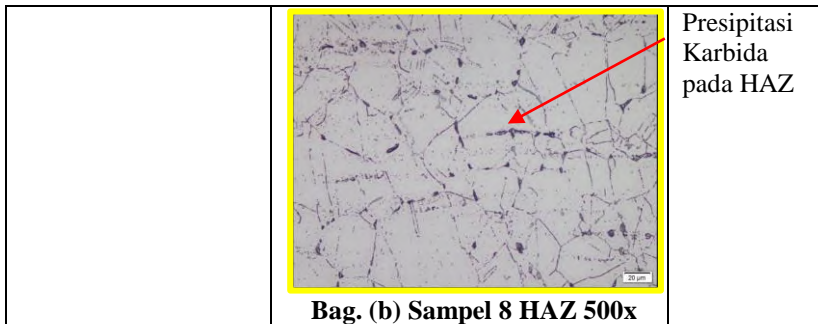
Sampel 8 merupakan sampel yang diambil dari bagian *circumferential*, pengamatan dilakukan untuk menemukan penyebab terjadinya *crack* pada las *circumferential*. Hasil pengamatan fotografi setelah dilakukan pemotongan sampel menunjukkan adanya *incomplete penetration* pada *layer* pertama proses pengelasan. *Incomplete penetration* disebabkan karena prosedur pengelasan yang kurang baik, biasanya disebabkan karena saat pengelasan tidak melakukan *preheat*, sehingga dengan kecepatan pengelasan yang tinggi dan logam dalam keadaan dingin cairan *filler* akan cepat membeku dan tidak dapat berpenetrasi sampai ke dalam. Dengan adanya *incomplete penetration* pada daerah lasan, maka dilakukan pengamatan lebih lanjut pada daerah tersebut dengan pengamatan metalografi. Hasil dari pengamatan metalografi dengan perbesaran 100x menunjukkan ujung-ujung *incomplete penetration* terlihat tajam, setelah dilakukan perbesaran hingga 500x terlihat dari ujung-ujung tajam tersebut menjalar *crack* menuju dalam bagian *fusion zone*. Selain itu pada bagian HAZ dengan perbesaran 500x sangat jelas terdapat presipitasi karbida krom pada batas butir.

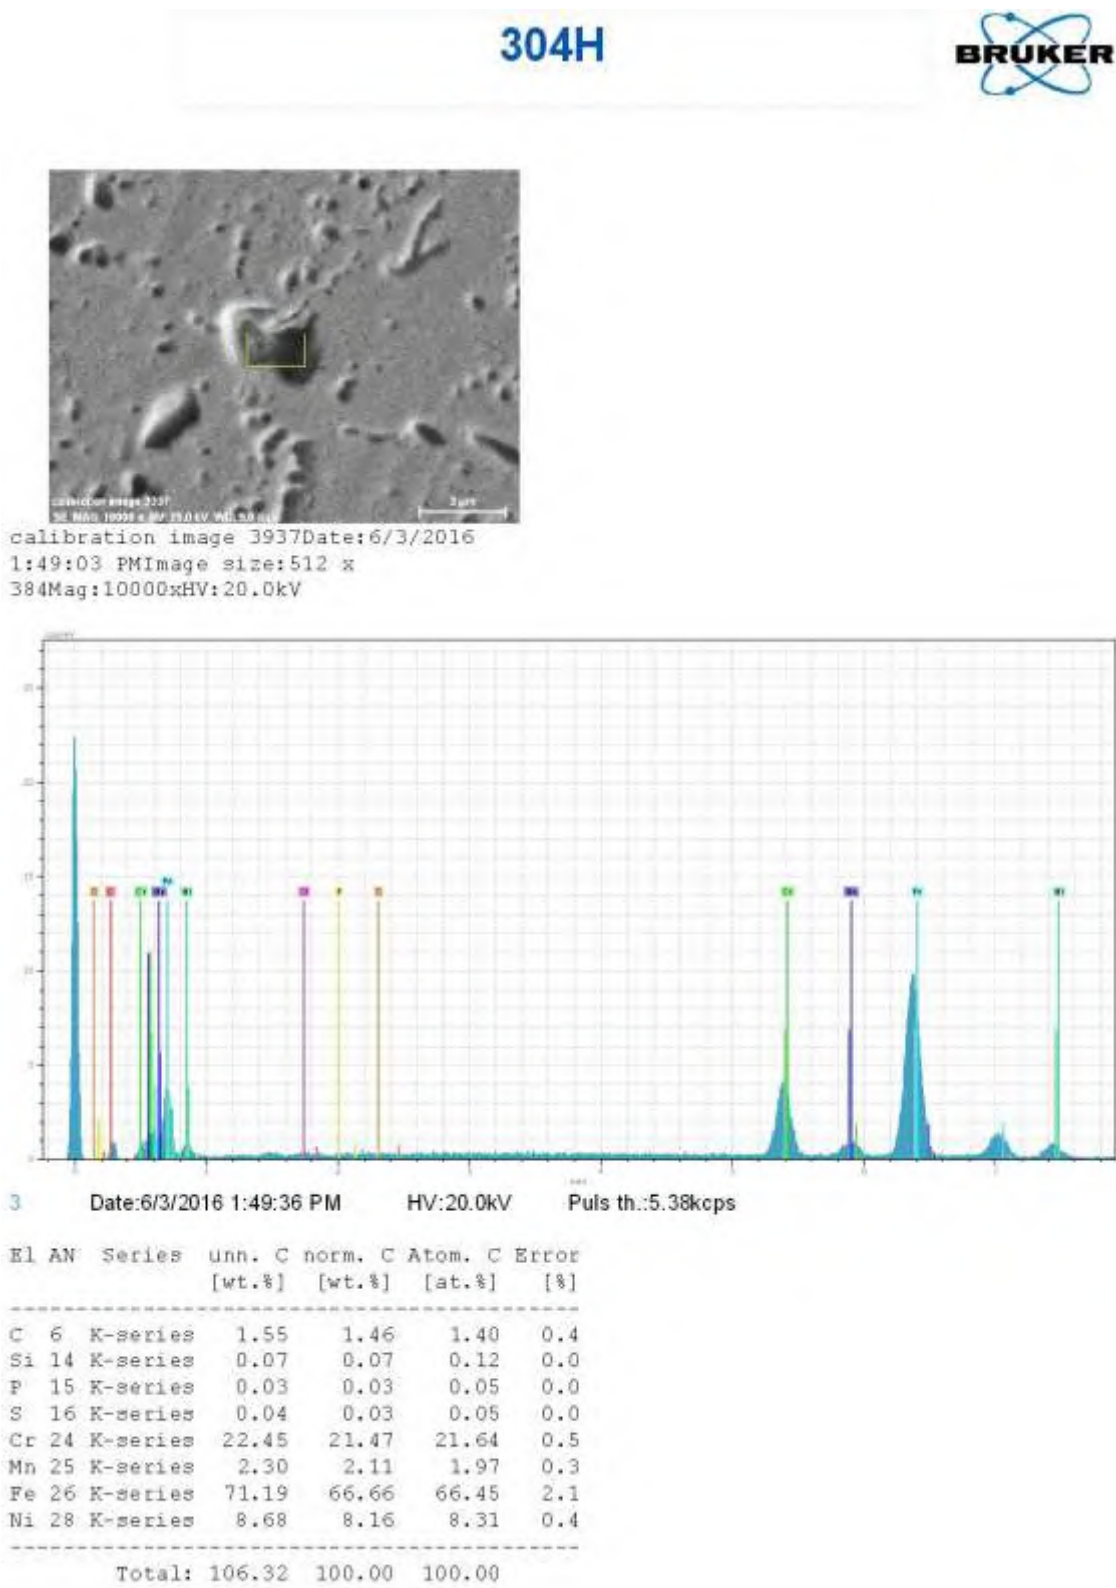
Hasil Pengamatan SEM-EDX

- c. Hasil pengujian EDX/EDS (*Energy Dispersive X-Ray Analysis*) membuktikan bahwa telah terjadi kenaikan unsur karbon dan krom pada batas butir. Unsur karbon naik dari 0.049% menjadi 1.4%, sedangkan unsur krom naik dari 18.16% menjadi 21.64%. Hasil pengujian EDX membuktikan bahwa *pre-existing crack* terjadi akibat adanya *intergranular corrosion*
